**Fwd: 21492-ALG/SO250-241568**

namens VvE De Luistruik Gert Bons

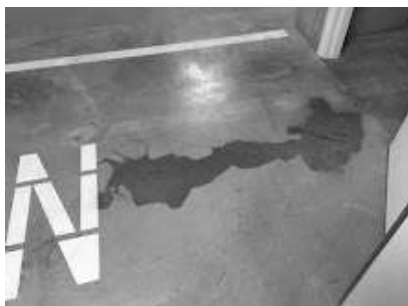
**lekkage hydr.f.ruimte naar garage.JPG**  
1701K

- mocht er lekkage in de hydrofoor-ruimte zelf ontstaan, ook dan stroomt het water niet naar het putje, maar verzamelt het zich tegen de muren, waar het water onder door wegstroomt naar de garage en naar de trappenhal (zie bijgevoegde foto's, genomen na een test met Wil van Liempt afgelopen maandag 3 juli)

Gezien bovenstaande vragen wij met klem om jullie mening te herzien en te zorgen voor een verlaagd putje met de vloer rondom op afschot naar het putje.
