Fwd: Grote natte plekken JPGaarde Toren 2

Sindsdien hebben wij grote natte plekken geconstateerd bij Toren 2 Noordzijde (zie foto's).

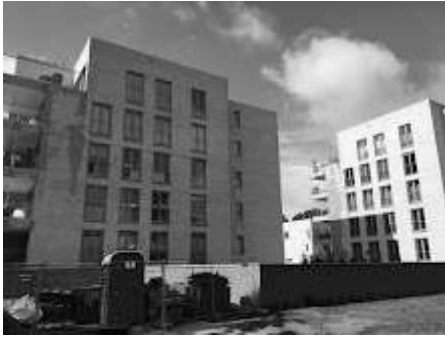
Natte plekken toren 1 en 2 01-08-2023.JPG
2901K

Vanmorgen 01-08-2023 werden wij ook geconfronteerd met fysieke lekkages in diverse appartementen in toren 2 (o.a. de nummers 16 en 22).

Deze situatie lijkt identiek aan de grote natte vochtplekken bij Toren 1 Oostzijde (speelt al sinds de oplevering in november 2022).

De afvoer van het balkon van penthouse nr.28 was volledig afgedekt door een foutief geplaatste afstandssteun waar de tegels op liggen.**Hierdoor werd het waterniveau op het balkon dusdanig hoog, dat dit bij de tegenoverliggende zijde over de rand liep.**

Namens de VvE Luistruik stuur ik deze melding toch nog om jullie ook aansprakelijk te stellen voor de verdere vervolgschades zoals bijv. natte spouwmuurisolaties, waterschade aan de appartementen.
